Félbehagyott lakásfelújítás, jelentős hibákkal

A szakértői vizsgálat meghatározta, mennyi pénzt kell visszafizetnie a kivitelezőnek

A Budai Vár alatti lejtőn megvásárolt társasházi lakás felújítása nem fejeződött be. Mivel számos igen jelentős hiányra, hibára derült fény, a bizonyítási eljárás keretében igazságügyi szakértői team végzett vizsgálatokat. Megállapította a készültségi fokot, a hiányokat és hibákat, az elkészült munkák értékét, valamint a kijavítás módját és értékét.

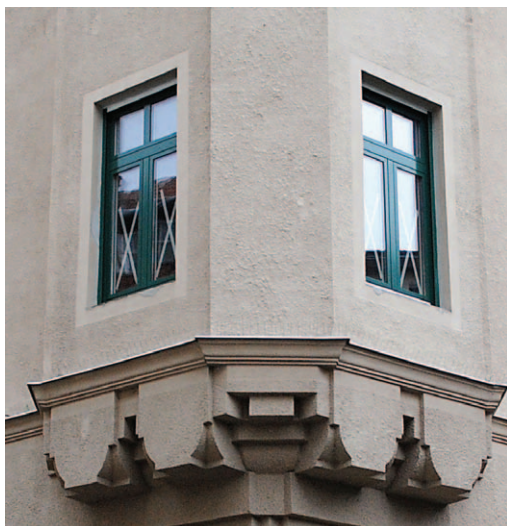
A zárterkély kívülről

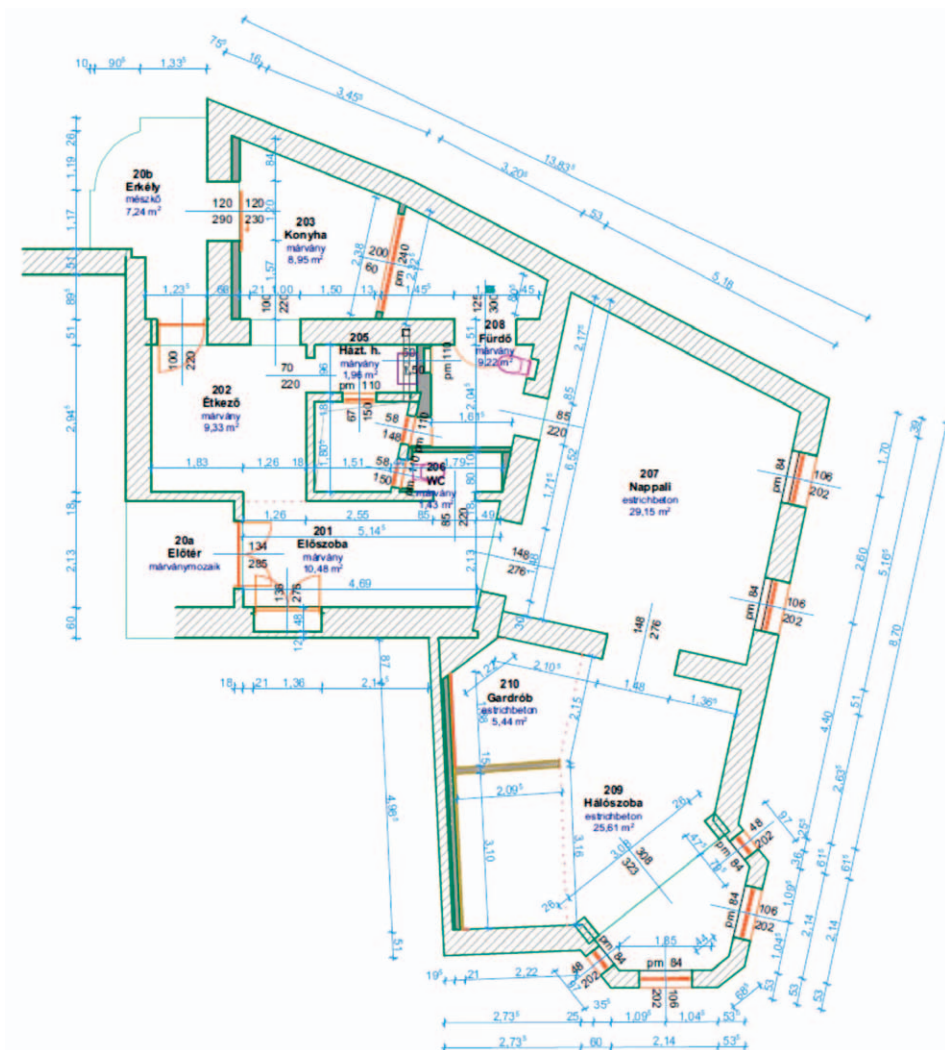
A felmért vizsgálati alaprajz

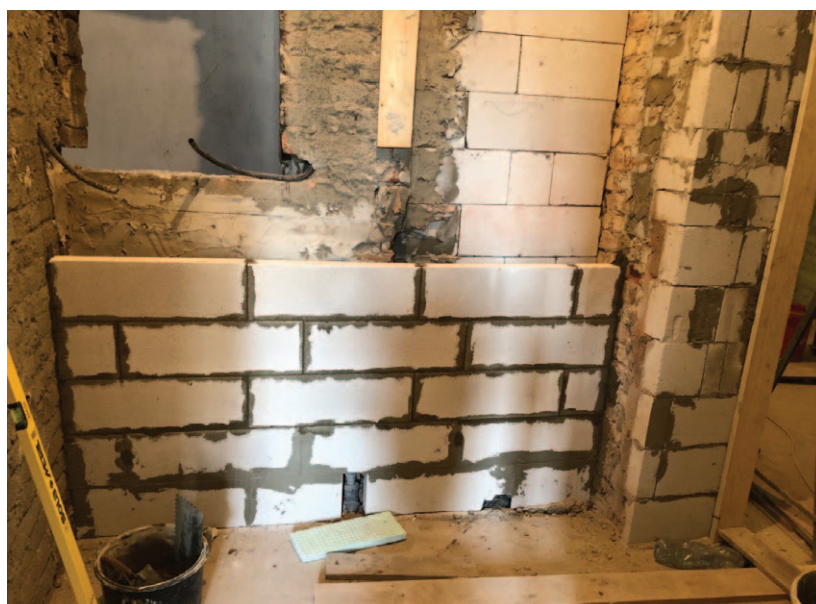
Felesleges parapetkifalazás

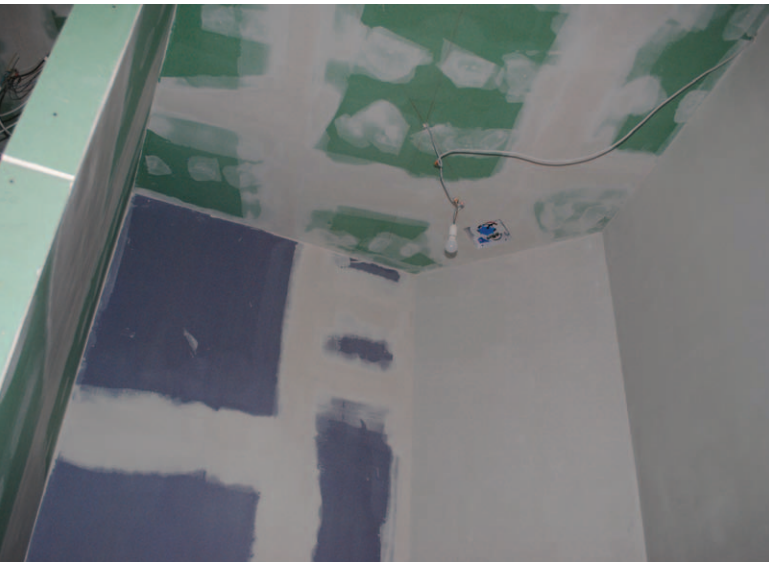
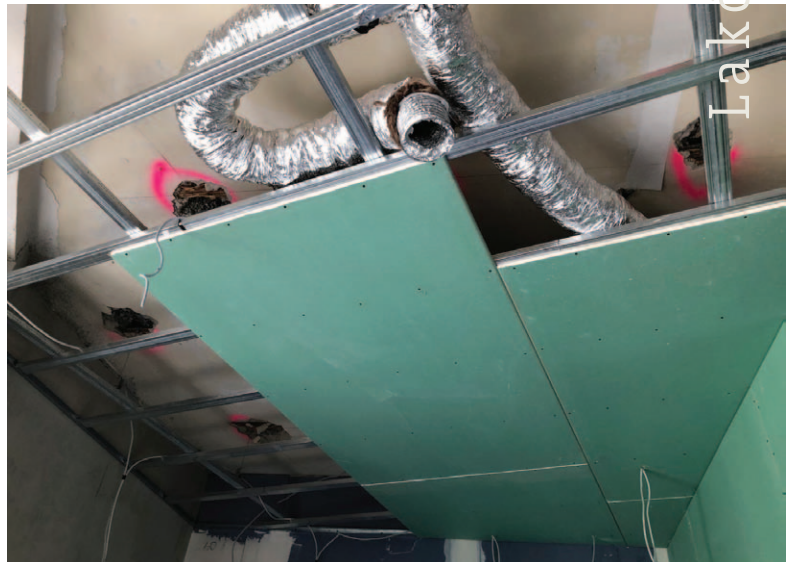
Nem megfelelő helyre szerelt gipszkarton szerkezetek

- Vakolással kapcsolatos 3 tétel nem készült el.
- Kályhaépítés nem történt meg.
- A szárazépítés (gipszkartonnal) rossz helyre, és rossz szögben történt; le kell bontani, és újra fel kell építeni (kár). A kivitelezett gipszkarton falak hangszigetelést nem tartalmaznak, ezért az 1/3-át le kell bontani, és 10% anyagpótlással újraépíteni a hang-

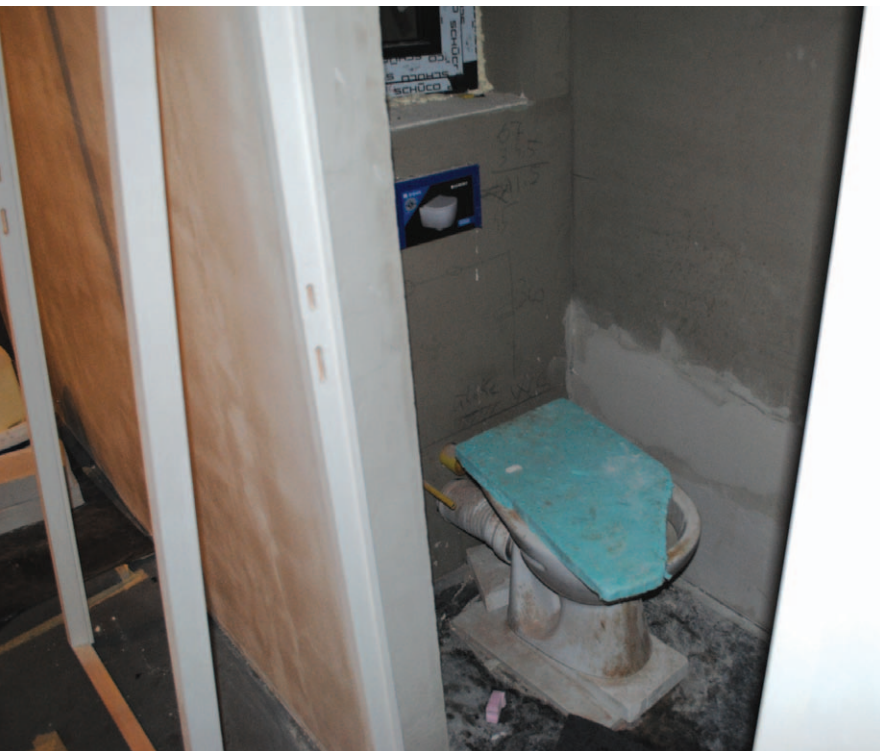
Nem megfelelő ajtótok, ráadásul rosszul beépítve

téssel: a fahibák nincsenek javítva, a felületkezelés előkészítése nem megfelelő minőségben készült, a felületkezelés nem magassfényű, hanem selyemfényű, a takaróléc hiányzik, a rúdzár hiányzik, a zár, kilincs, kilincscím hiányzik. Ezért értékcsökkentést szükséges alkalmazni, melynek mértéke: 43%.

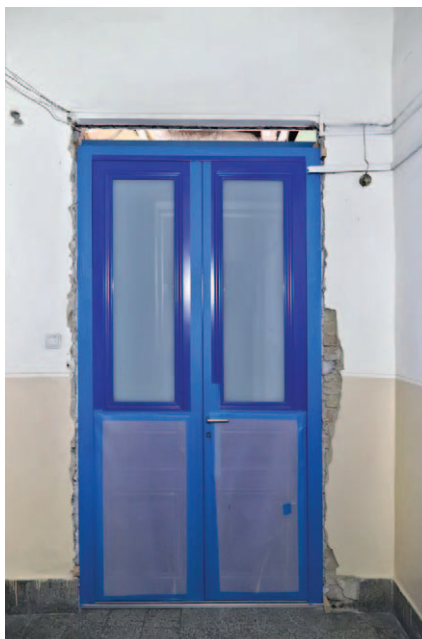
A kiváltó nélküli beépített bejárati ajtó hibái

- A bejárati ajtó kétszárnyú, vésett táblázatos, faszerkezetű ajtó. Nem biztonsági ajtó, és nincs is minősítve. A két szárny közül belülről a bal oldali nyílik, holott a használati igény szerint a jobb oldalnak kellett volna. Nem teljes magasságú (a kihagyott nyíláshoz képest), nincs kiváltó, ezért az Ytong-ráfalazás ráterhel a tokra, ráadásul ez az Ytong-ráfalazás nincs bekötve a falazatba. A tok nem a külső falsíkhöz igazodik, ezért a hézagtakaró a szo-

kás módon nem szerelhető fel, azaz a beépítés nem megfelelő. A külső toktakarás hiányzik, nincs ütközőléc felszerelve, ami a kitekintőablaknál is hiányzik. Nincsenek a falokban tömítések, illetve csak részben, kívülről ragasztva készültek. A vasalatok nem megfelelő minőségűek, a zár ellenlemeze rossz helyre van szerelve, ezért az ajtó nehezen zárható. A kitekintőablak kilincse, továbbá a cím és a zár hiányzik, a pántok nem rejtettek. Nem átlátszó üvegezésű a kitekintőablak. A felületkezelési előkészítés nem megfelelő, a fahibák látszanak.

A felületkezelés selyemfényű, nem magassfényű. Színminta-egyeztetés, identifikált színmeghatározás nem történt meg a felületkezelés végrehajtása előtt, az eredeti igénytől eltérően berlini kék (A52-T15-V30) helyett krókuskék (A50-T20-V35) készült.

A hibás teljesítés miatti értékcsökkenés mértéke: 41%.

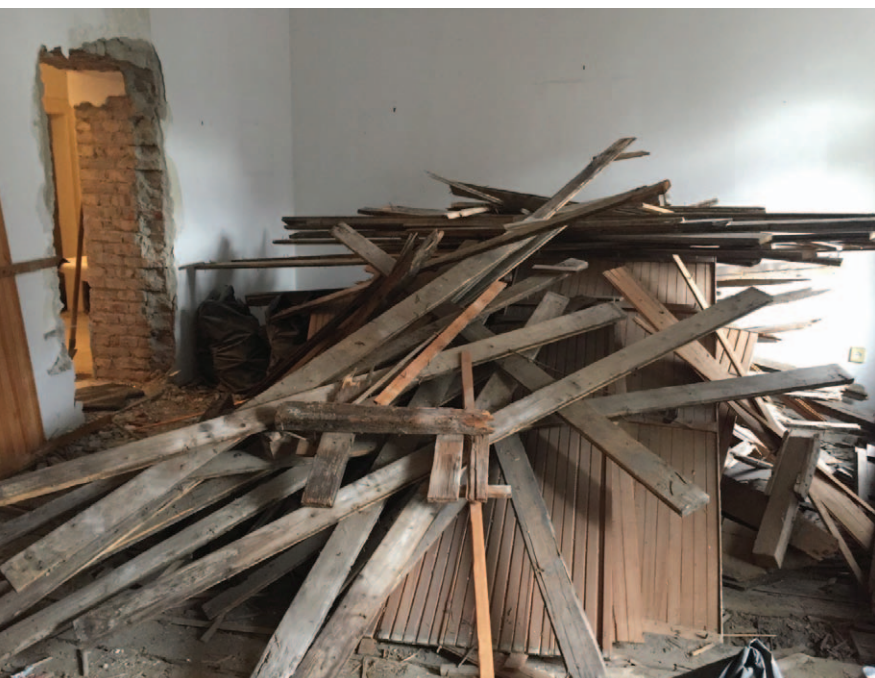
Feleslegesen bontották ki a borított tokú, vésett táblázatos ajtót

- A belső, kétszárnyú, vésett táblázatos, borított tokos ajtók, valamint az utcai ablakok vésett táblázatos parapetburkolatait és spalettáit kibontották és elszállították. Ezt semmi nem indokolta; inkább fel kellett volna újítani. A kár, ami keletkezett, a nyílászárók új gyártási és szerelési értéke, mínusz a felújítási érték.

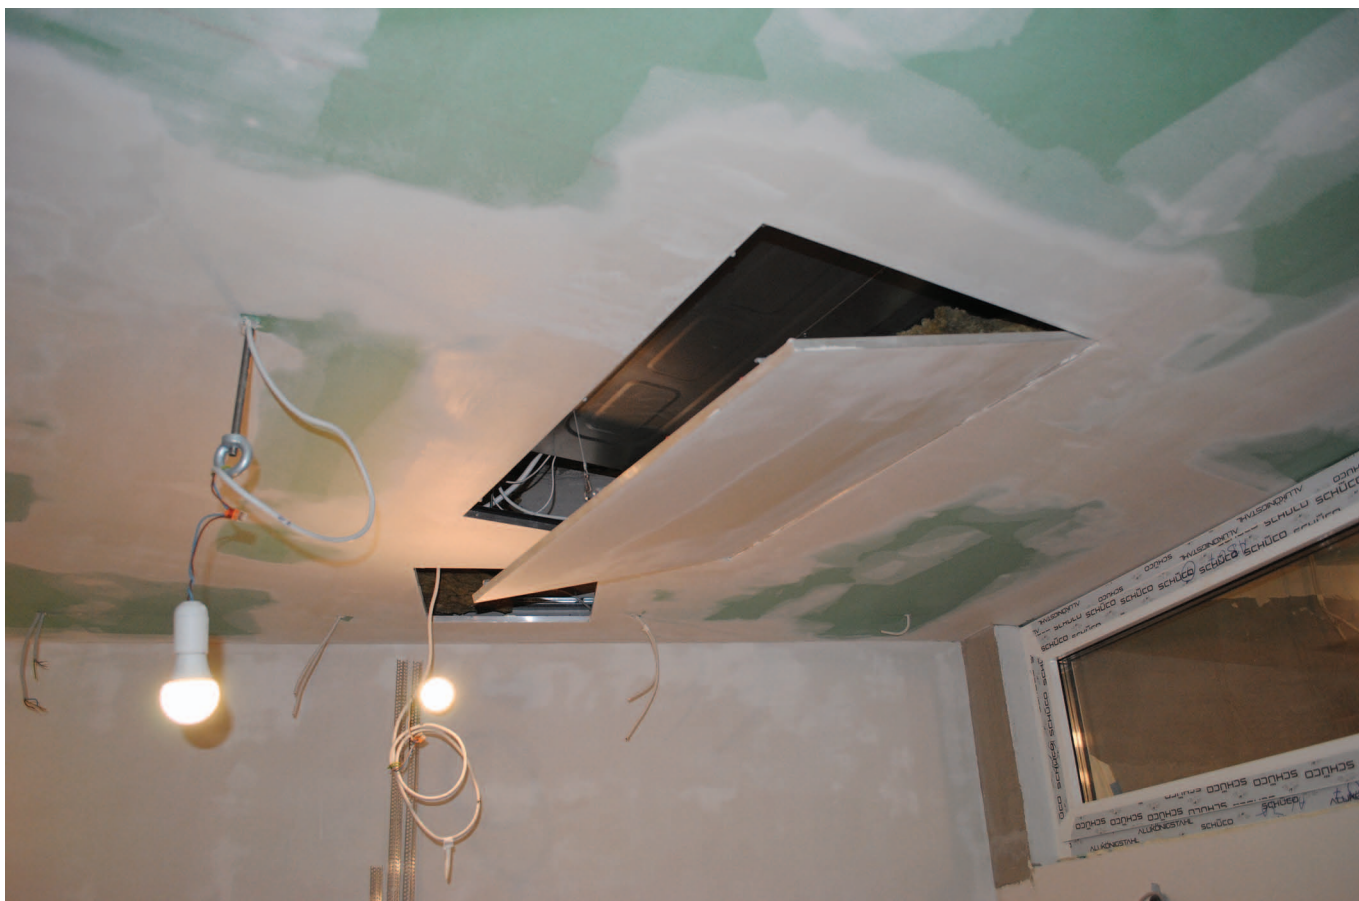
• A konyha és fürdő közötti motoros bukóablak Schüco gyártmányú. A 2,00 x 0,60 m mérettel készült ablaknak valójában 2,32 m szélességgel kellett volna készülnie, ezért ki kell bontani (kárnak minősül), és új szerkezetet szükséges beépíteni. A kő falburkolat vastagságát nem vették figyelembe, így a beszerelés a nyers Ytong-fallal színelve készült, tehát nem megfelelő. A párkány hiányzik a konyha felőli oldalon.

A konyha és a fürdő között helytelenül beépített bevilágítóablak

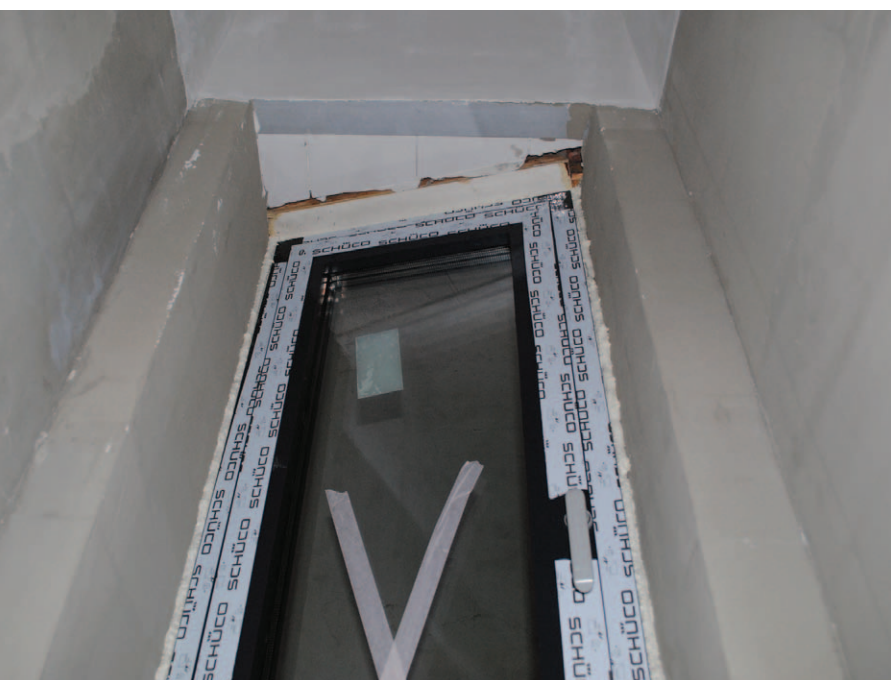
Rossz síkra szerelt aluablak

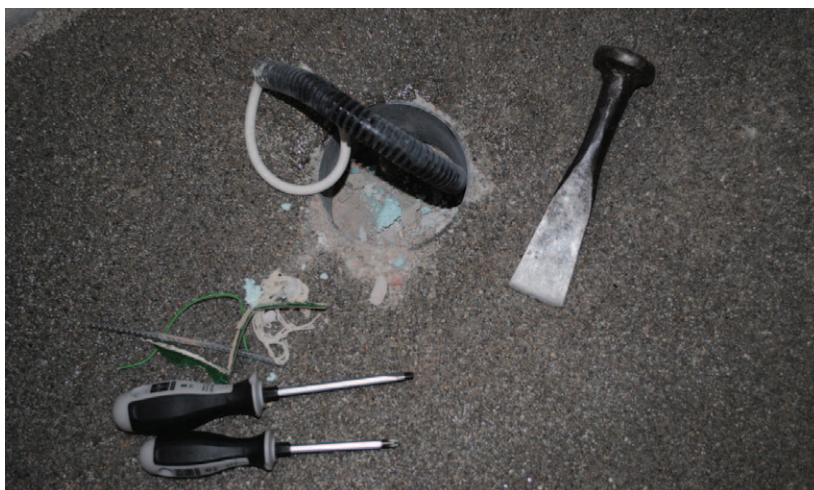
Bebetonozott padlócsatlakozás feltárása

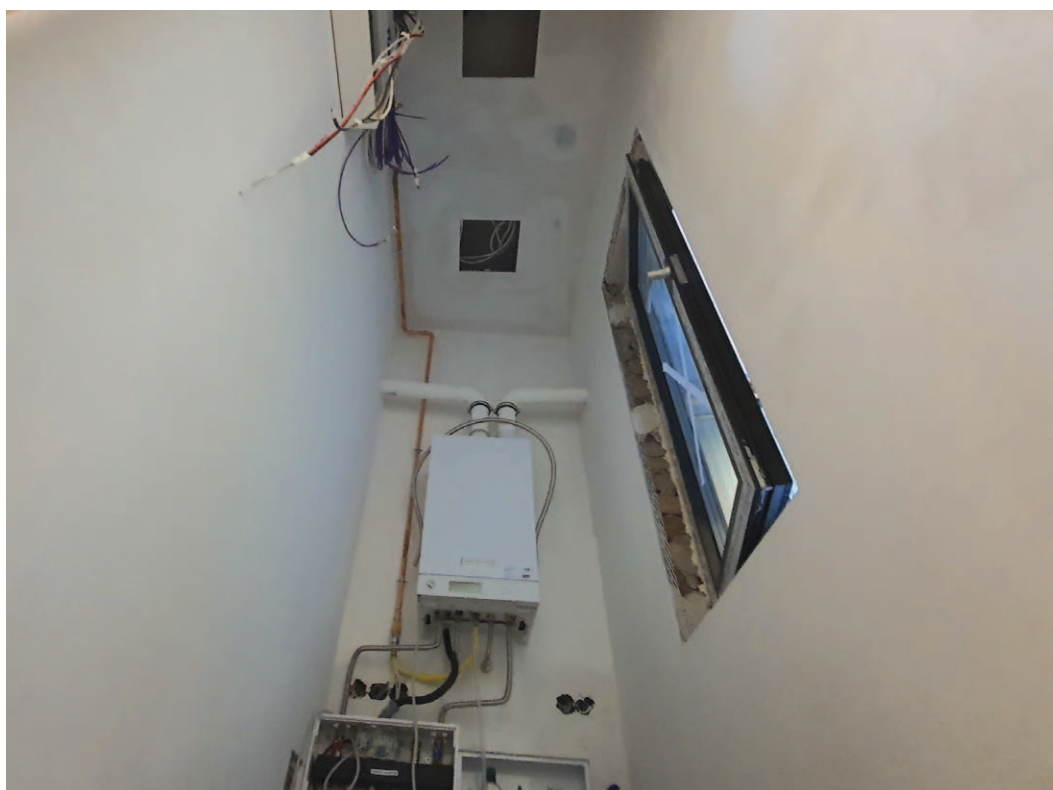
Gépészeti hibás szerelés

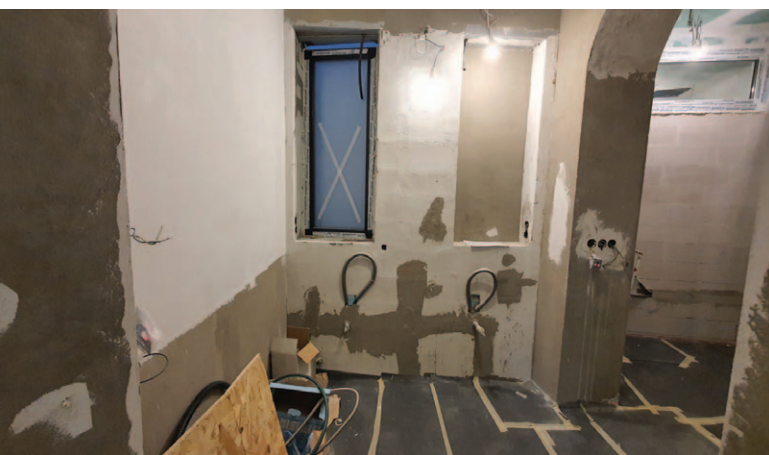
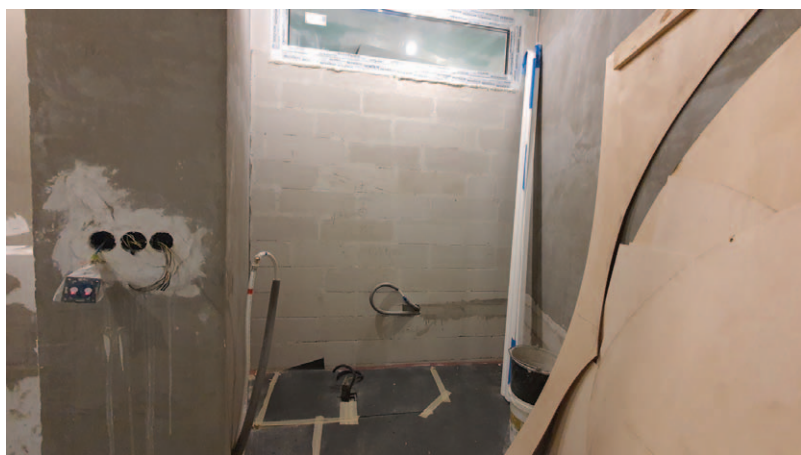
Befejezetlen épületgépészeti
szerelések
