Nemkívánatos légmozgás egy családi házban

Szakértői vizsgálat és javaslatok a diszkomfort megszüntetésére

Az egylakásos lakóépületben élők diszkomfortérzését a helyiségekben észlelhető légmozgás okozta, amit semmiféle javításokkal nem tudtak megszüntetni. A légmozgás eredetét speciális vizsgálattal állapítottuk meg, és ennek alapján tettünk javaslatot a megszüntetés módjára.

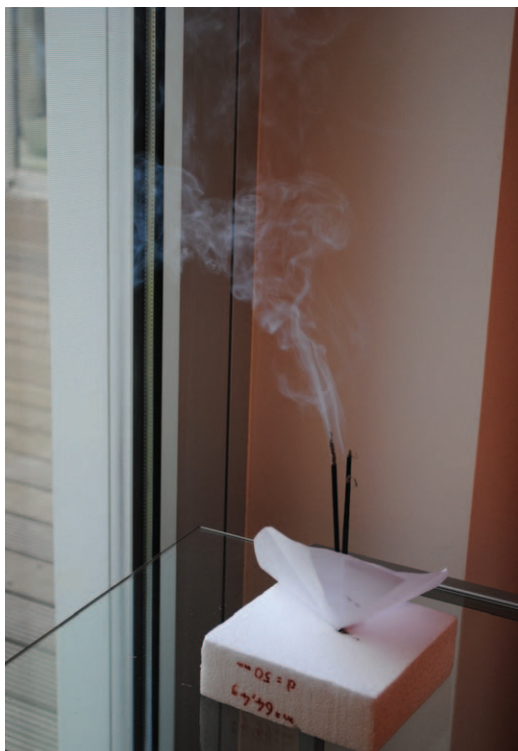
Vizsgálati jelzőfüst áramlása a nyílászáró hőszigetelésének hiányos tömítése felé

A második helyszíni szemlén vizsgálataink során fény derült a légmozgásokra. Ennek során füstölőt alkalmaztak a szakértők, folyamatos, célszerű áthelyezésekkel. Megállapítottuk, hogy a légmozgások a különféle lehűlő felületek miatt jöttek létre. A jelzőfüst a nyílászárók tokszerkezete és a fal közötti hőszigetelő tömítések folytonossági hiányain keresztül távozik a helyiségekből. A légmozgás a galériáról

• a nyílászárók légzárásának javítása (a jelzőfüst irányai, illetve az aluszalag-leragasztások által kijelölt helyeken).

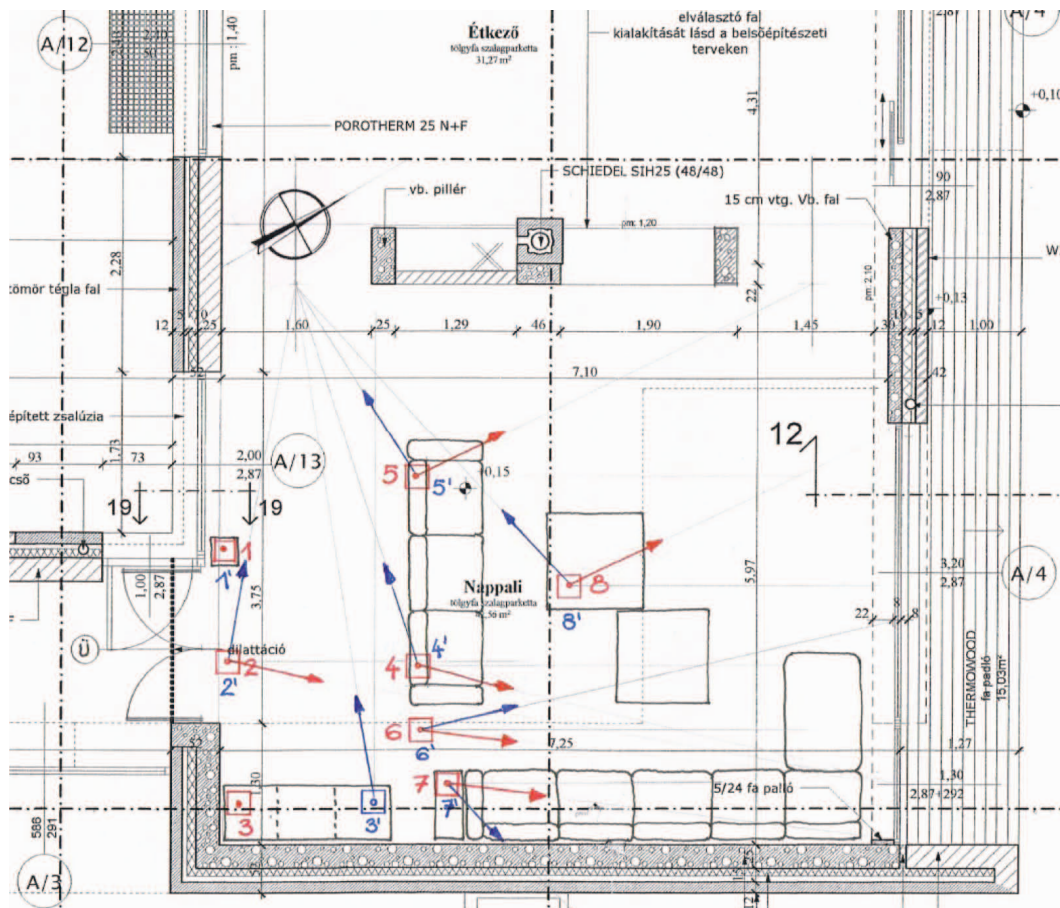
Megvizsgáltuk az építető által előadott jelenséget, melyeket az alaprajzon is ábrázoltunk az észlelt légáramlatok jelölésével. Pirossal jelöltük a légmozgás irányát nyitott kétszárnyú üvegajtó esetén, és kézzel zárt üvegajtó esetén. Az X, Y, Z a vizsgálati hely térbeli koordinátáit jelöli, az α a helyiség DK-i főfalával párhuzamos egyeneshez képest mért szög, β pedig a helyiség padlójával párhuzamos egyeneshez képest mért szög értéke.

A légmozgások helyei és irányai alaprajzi jelöléssel

indul, lefelé halad a lépcsőn, annak az alulról számított egyharmadnyi magasságában befordul az előszobába, majd a nappaliba halad, a nyílászárók irányába.

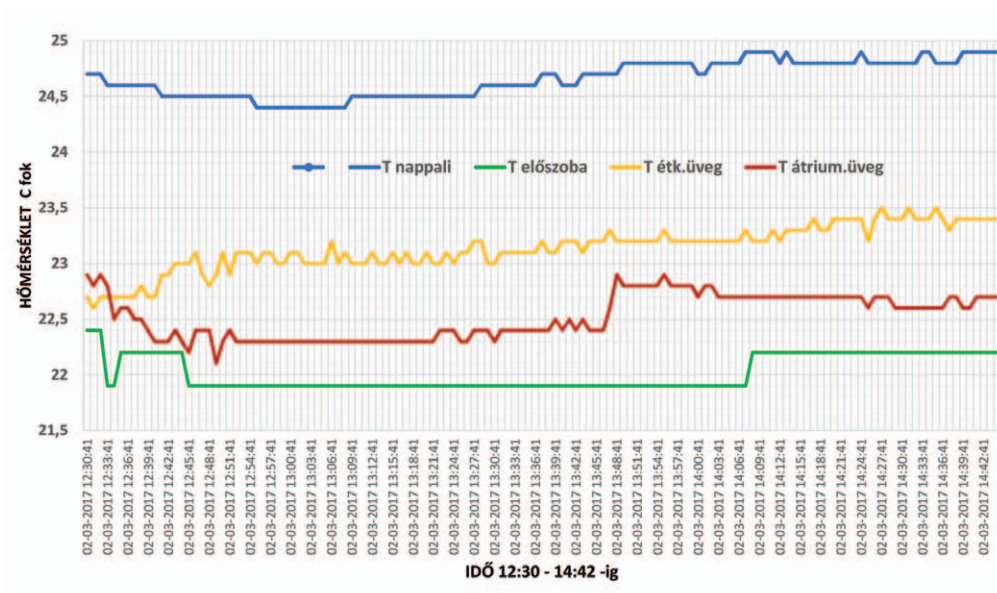
Az energetikai méréseket prof. dr. Tóth Elek igazságügyi szakértő és dr. Nagy Balázs egyetemi adjunktus végezte. Megmérték a hőmérsékleteket, és azt is megállapították, hogy az eltérés a hőkameras mérés és a hőmérsékletmérés között +1 K, azaz minimális. A nappaliban a kanapé sarkánál tarkómagasságban 24-24,8 °C fok, a galérián a korlát magasságában a sarkon 25-26 °C fok mérhető, a többi hőmérsékleti adat szerepel a Hőmérséklet-idő-diagram helyiségekben, felületeken című ábrán.

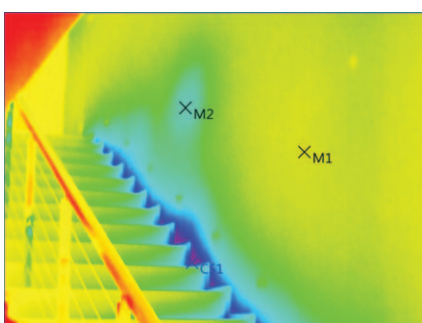
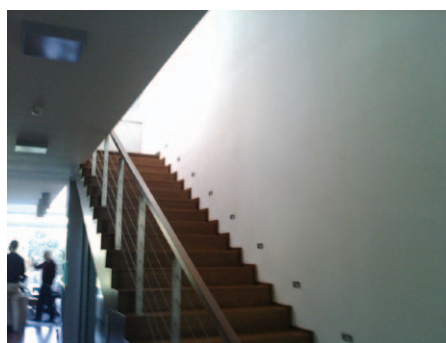
Lépcső

Kijelölt pont(ok): M1: 19,3 °C

M2: 17,5 °C, CS1: 14,6 °C

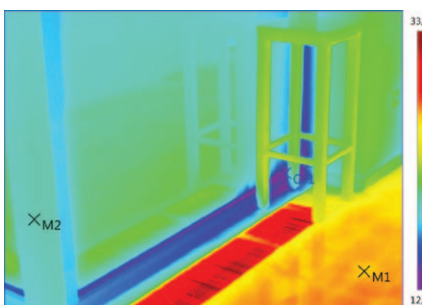
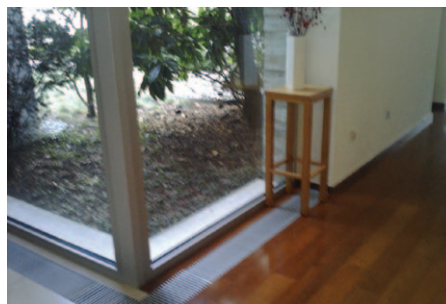
Ugyancsak elkészültek a Testo 885-2 hőkamerával készült mérések és felvételek. Ezekről egyértelműen kiderülnek a DK-i fal hőtechnikai problémái, ami ezek miatt nagy lehűlő felületet képez. Az adatokról az is leolvasható, hogy a fémszerkezetű, homlokzati Schüco nyílászárók beépítésénél a tok és a fal közötti hőszigetelő tömítés nem megfelelő, ezért ott is lehűlő felület keletkezett. Bizonyos fűtőtestek nem működnek, ezek is lehűlő felületeket képeztek. Mindezek jól láthatóak a hőkamera-felvételeken.

A belső udvar felőli üvegezés felső pozitív sarokcsatlakozása a nappali felől

Kijelölt pont(ok): M1: 26,0 °C

M2: 19,0 °C, CS1: 11,6 °C, HS1: 33,4 °C

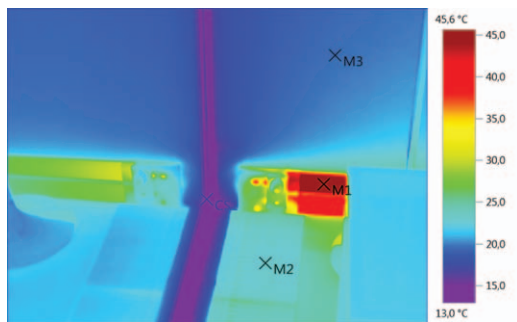
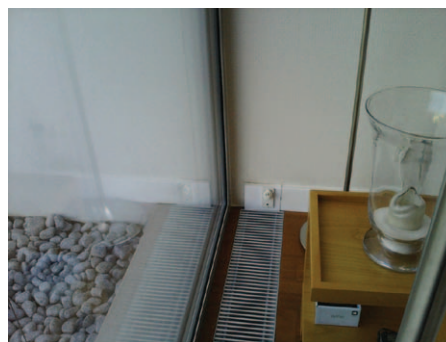
Nappali falsarok, kanapé mögötti vonalfűtés, üvegezés előtti fűtés nem működik

Kijelölt pont(ok): M1: 45,3 °C

M2: 23,0 °C, M3: 19,6 °C, CS1: 13,0 °C

- A meglévő fűtési rendszerek javítása:
- a homlokzati nyílászárók előtti padlócsatornában lévő fűtőtestek hőleadását 50 °C-ra szükséges emelni;
- a galériaszinten (a nappali előszoba felőli bejárata felett) nem működő, illetve hiányzó padlófűtést működésbe szükséges hozni, illetve pótolni szükséges.

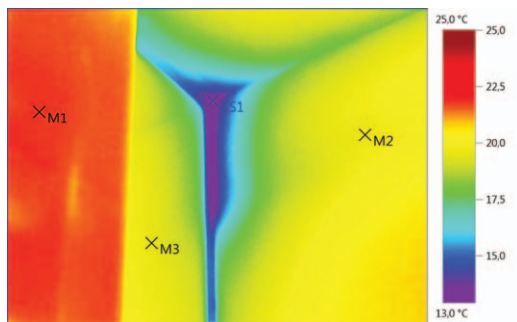
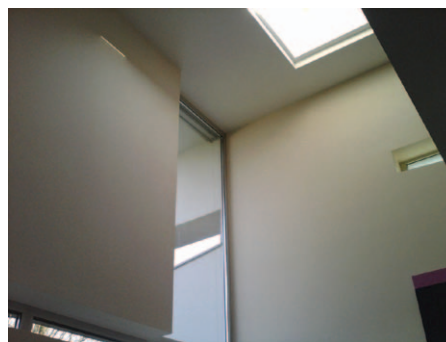
Falsarok-üvegezés csatlakozás a nappaliban

Kijelölt pont(ok): M1: 21,8 °C

M2: 23,0 °C, M3: 19,6 °C, CS1: 12,6 °C

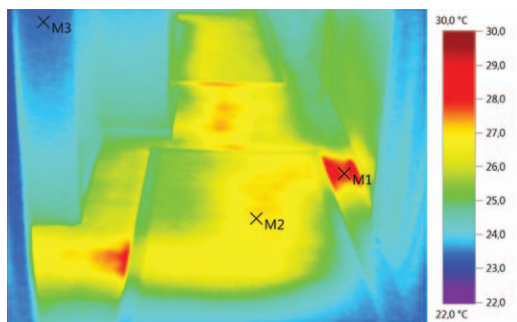
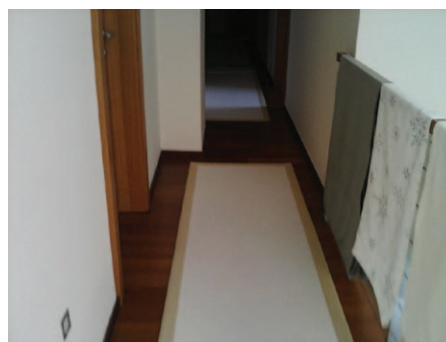
Emeleti padlófűtés – a kanapé fölötti részen nincs

Kijelölt pont(ok): M1: 27,8 °C

M2: 26,9 °C, M3: 23,4 °C

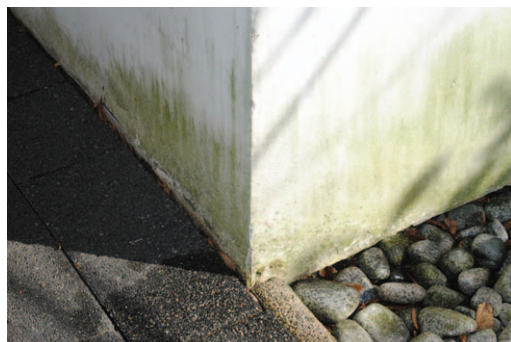
A DK-i homlokzati falon a hőszigetelés és az algásodás

• az előszoba (és a lépcső) DK-i homlokzati falának külső hőszigetelése a kapcsolódó munkákkal együtt,

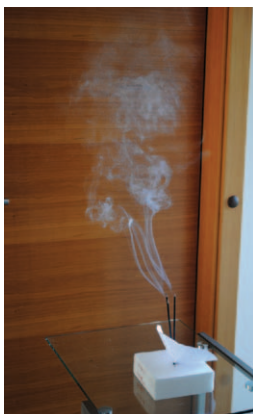
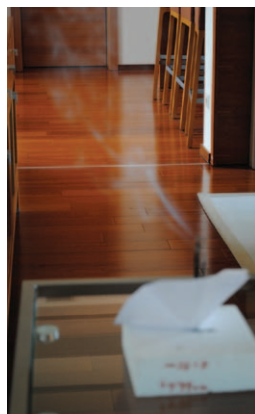
A jelzőfüst mutatja a helyiségben a légáramlat mozgási irányát

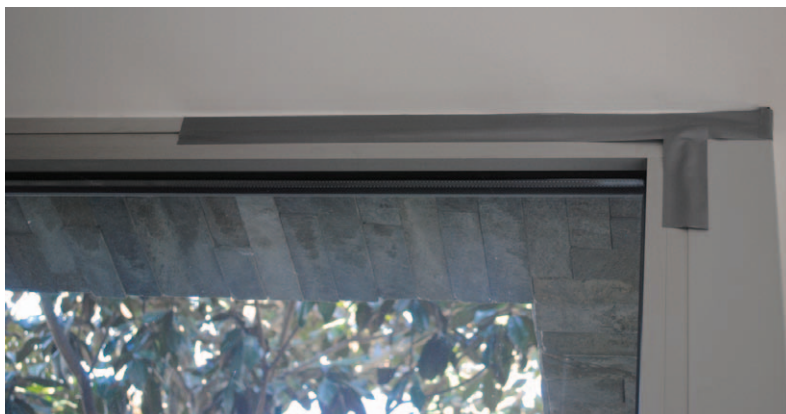
Az észlelt nyílászáróhibát leragasztással próbálták javítani

• A bejárati ajtó és az üvegfal légzárásának kijavítása (cseréje) a tokok, a tok és a fal, illetve a tok és a szárny vonatkozásaiban (az aluszalagos leragasztás kedvező tapasztalatokat mutatott).

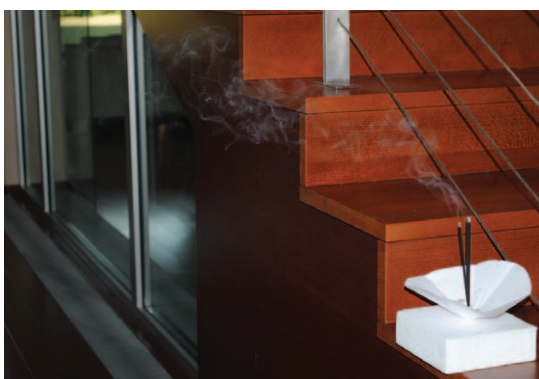
A lépcsőn haladó légáramlat az előszobába fordul le az adott helyen

• a lépcsőszélen a levegő átsordulásának meggátolása, azaz a lépcsőkar és a galériefödém közötti függőleges háromszögnyílás lezárása üvegfallal. Így ugyanis a levegő hosszabb úton jutna le a galériából az előszobába, és esetleg a lépcső alján egy padlóba beépített elektromos hőszigetelővel megakadályozható lenne a visszafordulása a nappali felé.

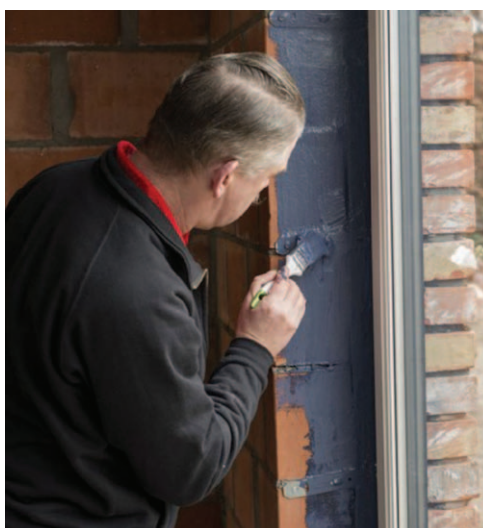
Tömítés kivitelezése kenhető folyékony membránnal
