# Zöldtetőt helyesen és szépen!

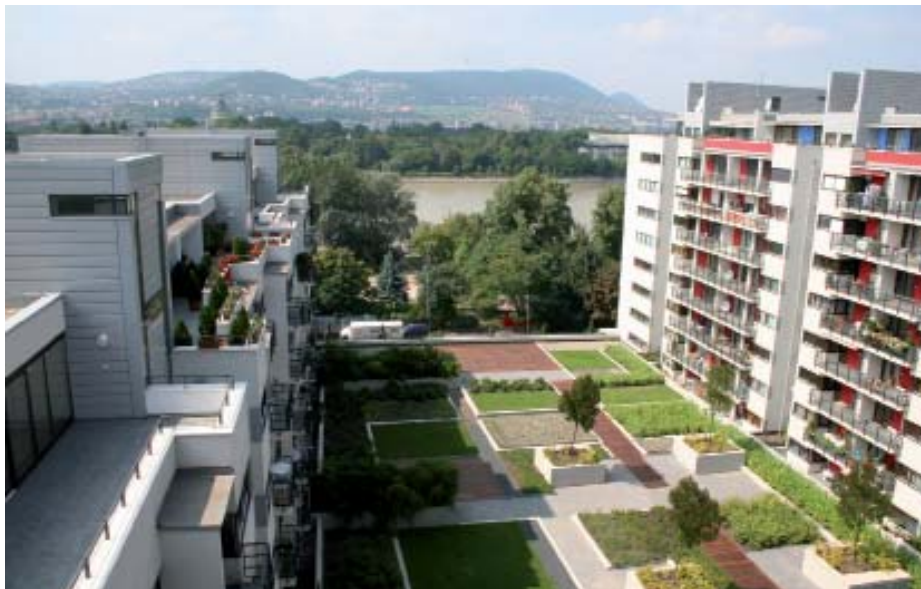
Igényes tetőkertként kialakított belső udvar

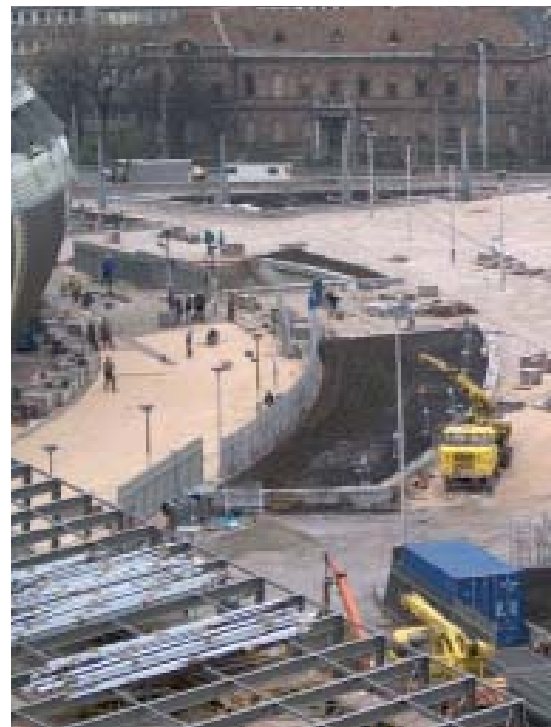
A zöldtető mint felvonulási terület

Nehezebb a helyzet a nem kézzel fogható esetekben; az elkészített szigetelés más szakmák felvonulási területévé válik, ahol lankad a figyelem, elmaradnak az elkészült munka védelmét szolgáló óvintézkedések. Az építkezés lassan a vége felé közeledik, a határidő szorít, a pénzügyi fedezet rohamosan fogy. Ilyen körülmények között gyakori, hogy a további szerkezet- vagy homlokzatépítés, zsá-luzás, gépészeti szerelés, vagy akár a kertépítési munkák egyes lépései a vízszigetelés helyrehozhatatlan, akár többé nem hozzáférhető helyen lévő meghibásodását eredményezik.

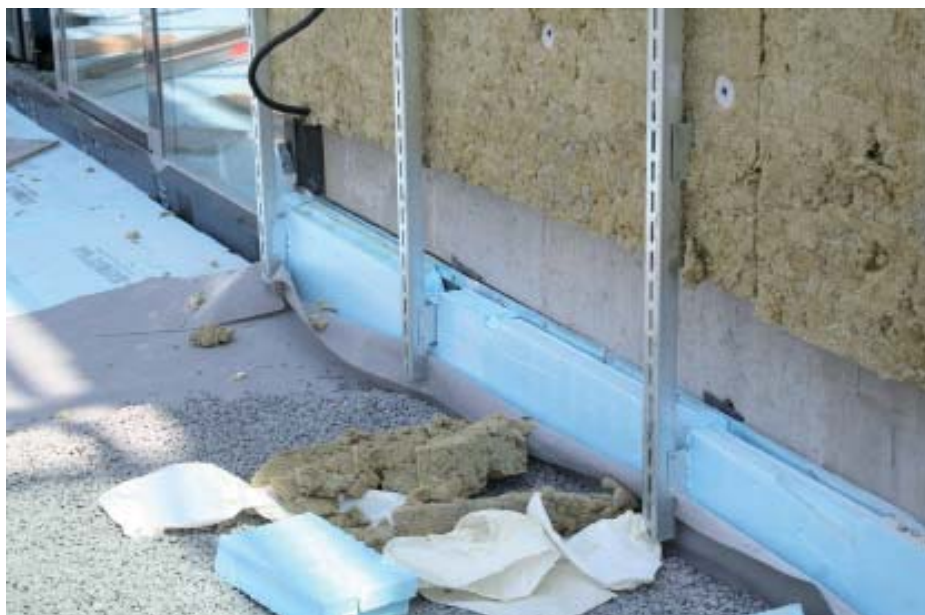
A homlokzat hátszerkezete a rendezett terepszint alatt szúrja át a szigetelést

Ennek magasabb színvonala mellett kizárható lenne néhány alapvető hiba: a végleges vízszigetelés kivitelezése megfelelő időpontra lenne ütemezhető, elkészülhetnének a szükséges védőrétegek, nem vágnák vissza a lábazati vízszigetelést, a homlokzatburkolat tartóváz-rögzítése nem szúrná át terepszint alatt a szigetelést, vagy visszahívnák a szigetelőt, hogy az utólag beépített ajtóhoz a csatlakozást zárja le.

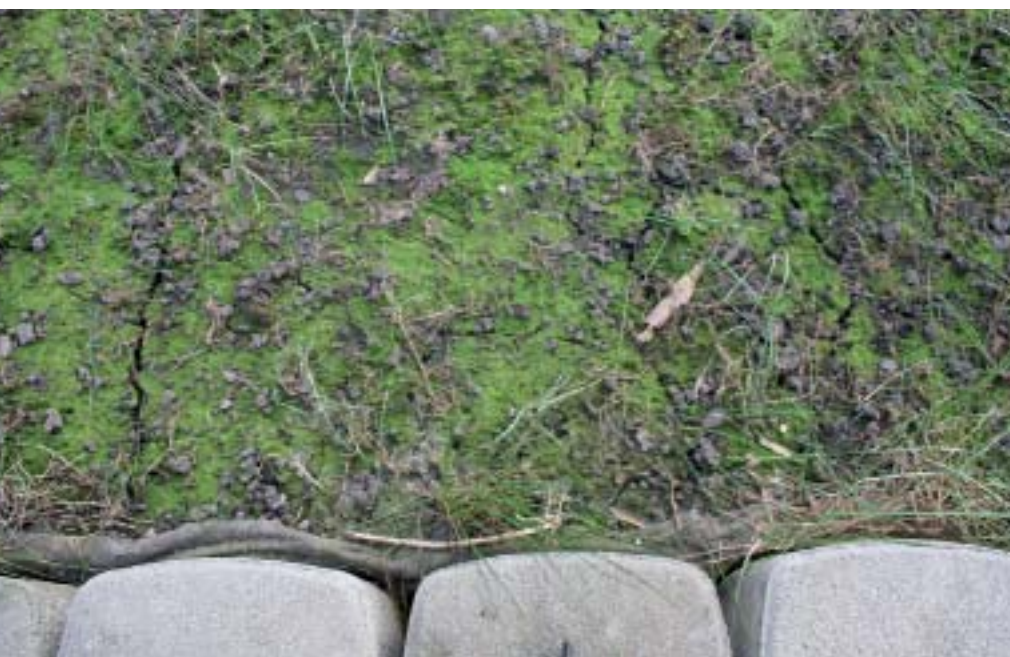
Az agyagos talaj és a túlóntözés következménye

Mivel nem látszik, a tetőkert mélyebb rétegeibe gyakran építési törmelék, vagy agyagos talaj kerül vissza, amire csak az első kerti munkák után derül fény: egy ásónyom mélyen már áll a víz a tetőn, a tömör talaj nem engedi leszivárogni a természetes csapadékot vagy az öntözővizet.
